Estudis del Baix Empordà.

Sant Feliu de Guíxols, 2022. Núm. 41, p. 181 a 209.

PROTEGIR, RESTAURAR I CONSERVAR: SANT JULIÀ DE BOADA (PALAU-SATOR) I LA DIPUTACIÓ DE GIRONA

Lluís Bayona, Lluís Buscató, Elisa Llenas, Irene Llusent
Servei de Monuments de la Diputació de Girona¹

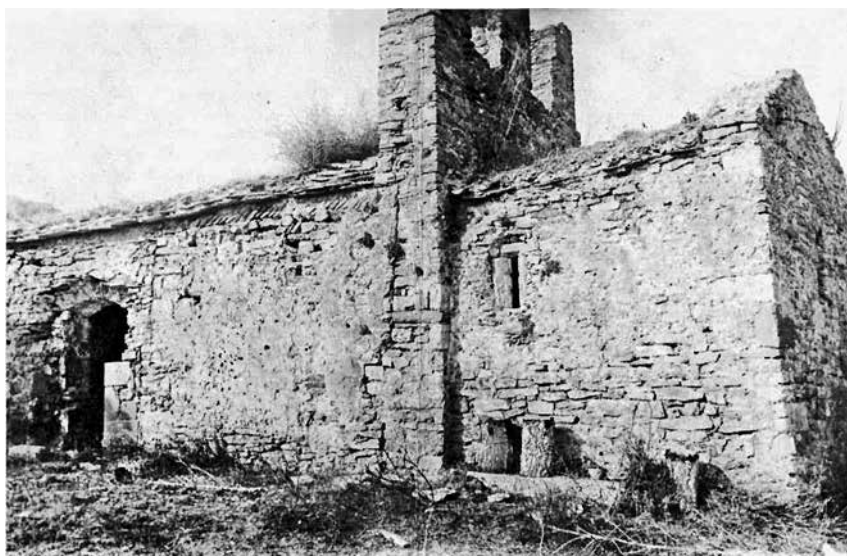
FIGURA 1: Vista de la façana de migdia de Sant Julià de Boada entorn de l'any 1918. S'observa el mal estat del conjunt i el saqueig recent en aquell moment de la llinda de la porta, que permeten copsar més o menys les restes de la porta original, en arc de ferradura. Font: fullet d'inauguració de l'obra, Servei de Monuments, 1982. Autor desconegut.

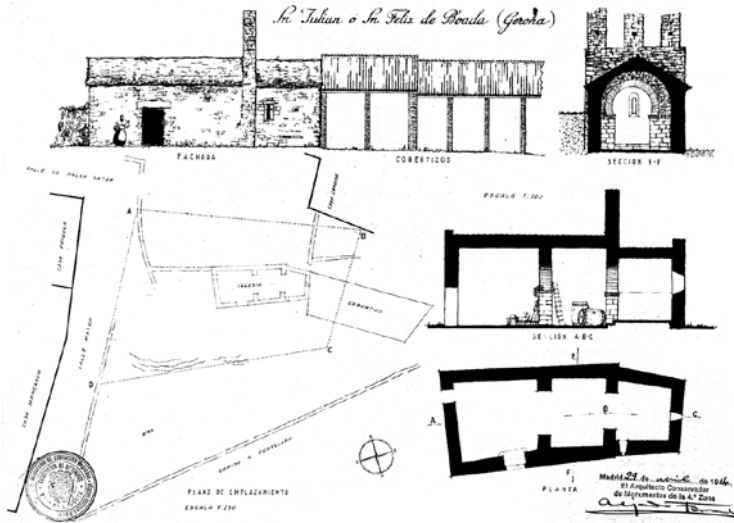
FIGURA 3: Plànol del projecte d'intervenció d'Alejandro Ferrant. La intervenció fou força senzilla i es limità a refer la coberta, a consolidar paraments, a reposar una llinda i, interiorment, a refer l'arcada toral amb un marcat aspecte mossàrab, d'acord amb les idees del seu protector i amic Gómez-Moreno. Font: *Proyecto de restauración de la ermita de San Julián de Boada*, 1944. Servei de Monuments. Còpia.

La intervenció de Ferrant sobre el monument fou, bàsicament, de simple consolidació, tot i que s'hi detecten algunes actuacions més agressives. En concret, la coberta va ser sanejada i bastida de nou amb teula àrab (tal com era l'existent en aquell moment), la qual cosa permeté observar les restes de l'original, que era de llosa. Paral·lelament, també es refeu la porta d'accés, amb reposició dels carreus laterals; això suposà l'eliminació de les restes de galzes i el reaprofitament d'una llinda de pedra trobada a les proximitats que li conferia l'acabat d'una porta de masia. Cal dir que aquesta era una forma d'actuar habitual en ell, atès que sovint intentava reaprofitar les peces que l'entorn oferia. Però allà on l'actuació resultà més intervencionista fou a l'interior de l'edifici. Aquí es refeu l'arc

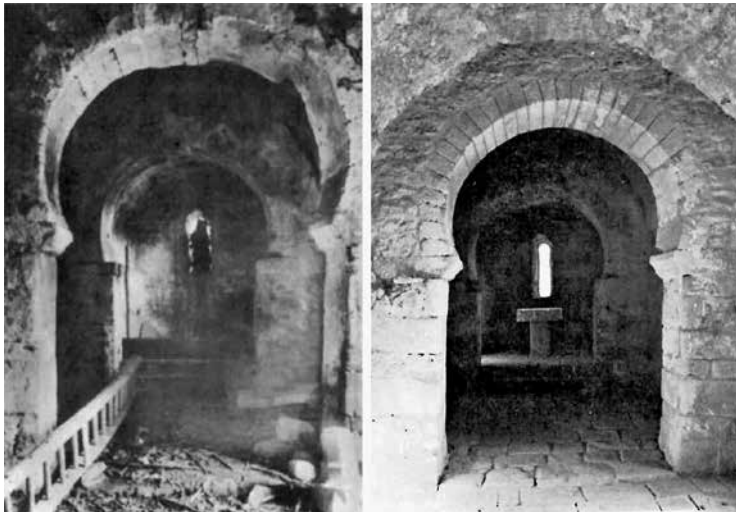
FIGURA 4: Primera arcada de l'interior de l'església, entorn del 1918 i després de la intervenció d'Alejandro Ferrant als anys quaranta del segle xx. Font: fullat d'inauguració de l'obra, Servei de Monuments, 1982. Autor desconegut.

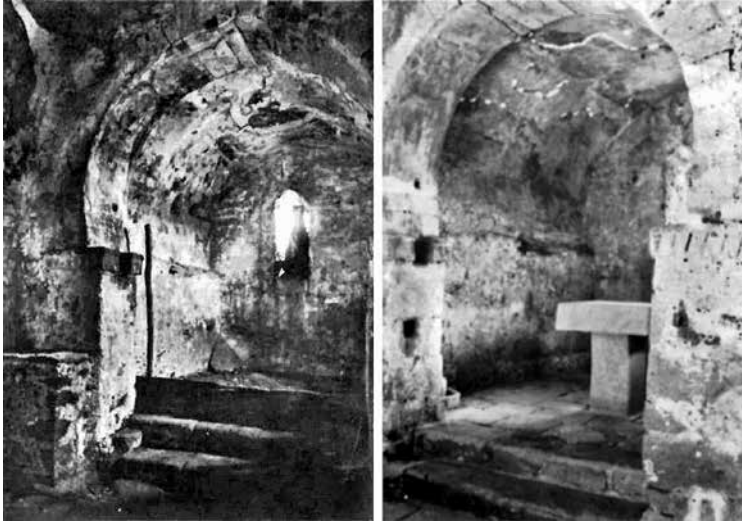
FIGURA 5: Altar de l'església entorn de 1918 i després de la restauració de l'any 1982. Font: fullet d'inauguració de l'obra, Servei de Monuments, 1982. Autor desconegut.

A l'interior, es va retirar el paviment existent i es bastí una base de formigó damunt de la qual es reposaren les pedres originals (algunes, per perdudes o malmeses, foren substituïdes per pedres de característiques idèntiques). És de lamentar que no s'aprofités la circumstància per fer una excavació arqueològica a l'interior de l'edifici, ja que s'alçava el terra. Malgrat reposar tot el paviment, es van mantenir (refent-los) els graons del presbiteri i el petit canvi de nivell entre la primera crugia, la d'entrada, i la segona. Al pas d'entrada s'hi va afegir el graonat que ha arribat fins als nostres dies. Fins i tot, malgrat que no estava previst inicialment, es destinà una petita partida de 14.382,24 pessetes a la consolidació de les pintures que encara es conservaven a l'interior. Finalment, un cop acabades les obres, l'edifici fou solemnement inaugurat amb la seva consagració com a edifici de culte pel bisbe de Girona, Jaume Camprodon i Rovira (1926-2016), el dia 17 de gener del 1982.

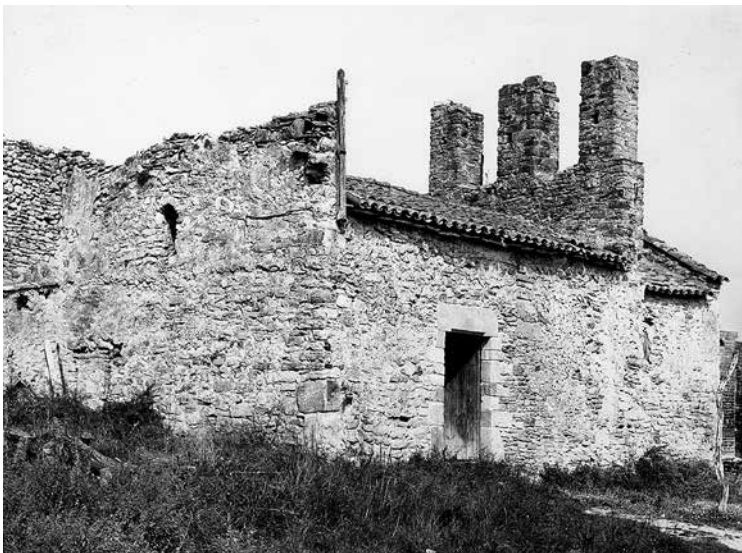
FIGURA 6: Situació de l'edifici en el moment en què fou adquirit per la Diputació de Girona, a final de la dècada dels cinquanta del segle xx. Font: Arxiu Municipal de l'Ajuntament de Girona. Autor desconegut.

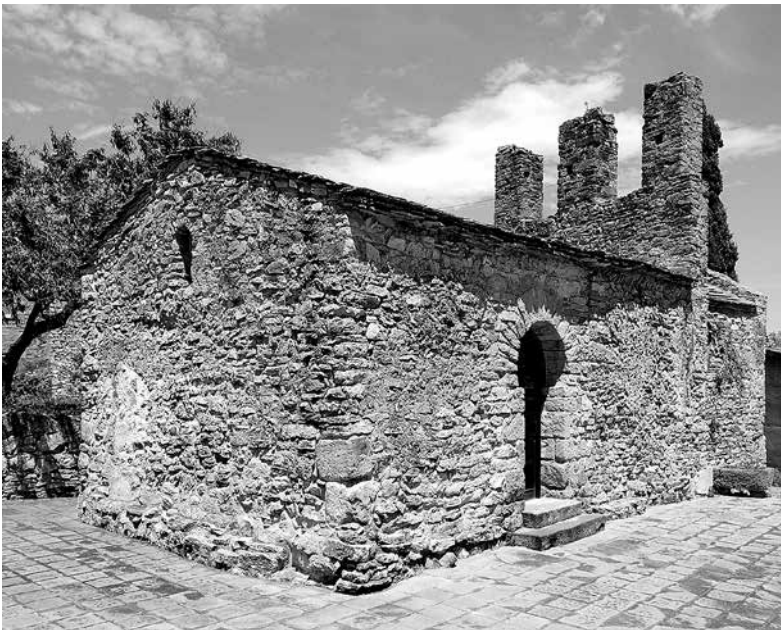
La intervenció actual a Sant Julià de Boada es va començar a plantejar ja fa alguns anys, quan es va detectar la presència d'importants humitats a l'interior de l'església. Aquesta patologia, que fins i tot s'havia traduït en l'aparició de fongs en els paraments, era causada principalment per la manca de ventilació de l'espai interior, però també per l'aigua procedent de la coberta, que en alguns punts evacuava directament sobre les façanes.

D'altra banda, es detectaren també altres patologies que afectaven la conservació correcta del bé; les més preocupants eren el mal estat de la coberta, amb diverses lloses de pedra trencades, i el de les pintures romàniques.

FIGURA 8: Les façanes de migdia i ponent abans de l'última restauració, l'any 2019. Font: Servei de Monuments.

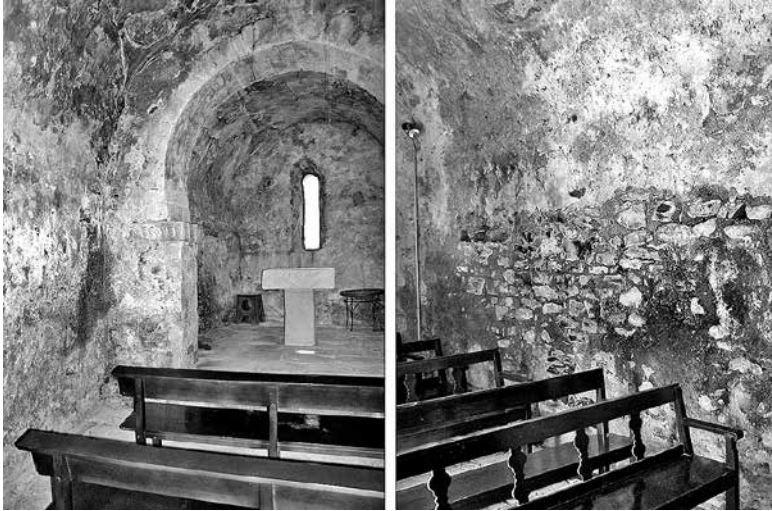
FIGURA 9: Interior de Sant Julià de Boada a principis del segle XXI. Es pot observar l'aparició d'importantes taques de fongs en els paraments interiors, provocades per una escassa ventilació. Font: Servei de Monuments.

En primer lloc s'han retirat els vidres i els perfils de les obertures per tal de garantir una ventilació constant i evitar així les condensacions d'humitats. Al mateix temps, s'ha dut a terme un estudi exhaustiu de les pintures existents a l'interior del temple. Certament, una bona part, les del mur nord, com s'ha vist, s'havien retirat als anys quaranta, però encara quedaven restes puntuals a la volta i al parament sud de l'absis. De fet, a la volta encara s'hi podien detectar molt sinuosament uns fragments amb la representació de la *Maiestas Domini* amb la figura entronitzada i l'ametlla mística. Els murals havien estat exposats a diverses intervencions de reparació, amb afegits de morter de ciment, guix i coles, i a un emblanquinat de calç generalitzat, que amagava les restes subjacents. El pas del temps, la manca de manteniment, la presència d'aigua i humitat, així com la inadequació i la degradació de les reparacions prèvies, havien derivat en una mínima estabilitat de les restes murals, amb disgregació de morters, pèrdues, forats, esquerdes, fissures, manca d'adhesió, presència de sals, carbonatacions i pàtines biològiques. L'empresa encarregada d'aquest estudi ha estat 4Restaura, que posteriorment, al llarg dels anys 2020 i 2021, n'ha executat la restauració. A l'hora d'intervenir per recuperar el conjunt i posar en valor la integritat històrica i la qualitat tècnica i artística dels murals, l'equip restaurador ha considerat indispensable conservar les diferents capes de morters originals de preparació, presentessin o no restes pictòriques. S'han realitzat anàlisis fisicoquímiques per determinar les característiques compositives dels materials i avaluar-ne l'estat de conservació i els tractaments més idonis. A continuació s'han consolidat els bombaments de les diferents capes de preparació i capes pictòriques originals amb injeccions de calç i pols de marbre, així com els morters originals en procés de disgregació i els fragments despresos. S'han retirat els bisells de guix antics. S'ha procedit també a una neteja de les restes de l'emblanquinat de calç, de material adherit d'origen divers, dels recobriments de ciment i guix d'actuacions de manteniment prèvies, de colònies biològiques i ennegriments i d'emblanquinats deguts als efectes salins i a les humitats persistents. Finalment, s'ha realitzat la protecció i la cohesió final, i la reintegració cromàtica posterior, amb el tancament d'àrees entre fragments pictòrics, amb nous bisellats perimetrals pels fragments, forats, pèrdues, esquerdes, fissures i als aixecaments de la capa de lliscat amb pintura al fresc.

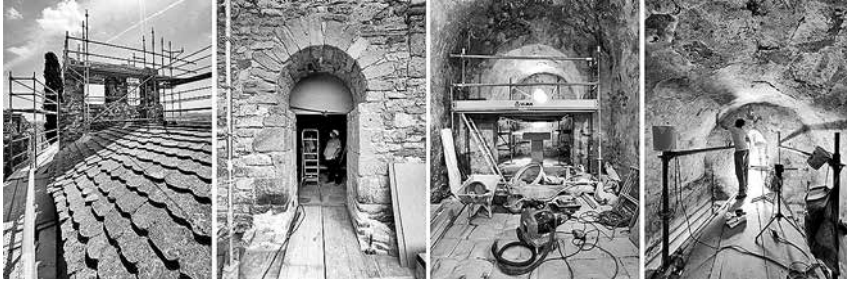
FIGURA 11: Procés de restauració amb els treballs a coberta, porta d'entrada i restauració de pintures, l'any 2021. Font: Servei de Monuments.

Les actuacions de restauració de les pintures murals han anat acompanyades de la resolució de les patologies que havien agreujat l'estat de conservació de les restes. Per això s'ha actuat a la cober-

ta, on s'han substituït les lloses de pedra malmeses, s'ha format un nou minvell a l'encontre entre la teulada i el campanar d'espada-nya, i s'ha incorporat una canal de zinc de recollida d'aigües a la vessant nord de l'església, on l'aigua vessava directament al basament de les façanes.

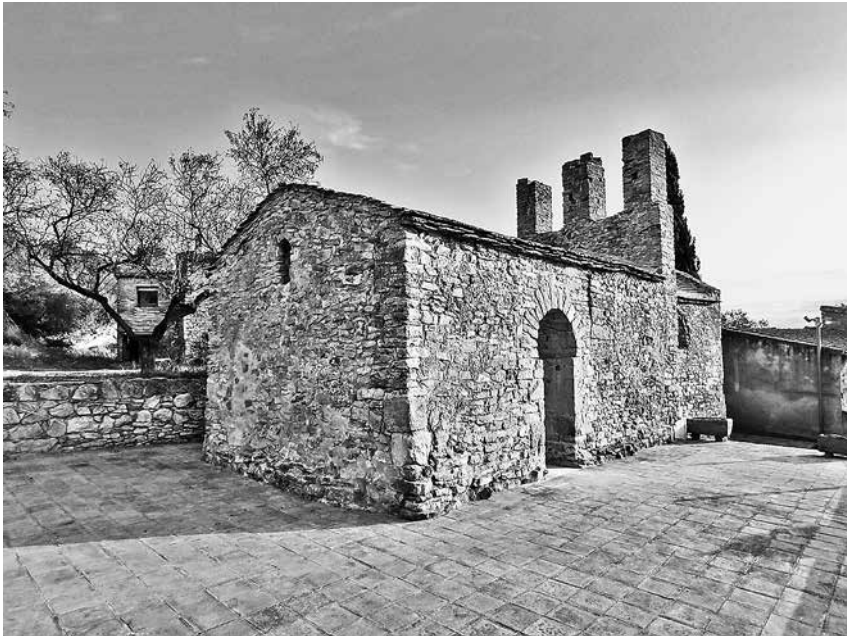
FIGURA 12: Les façanes de migdia i ponent després de l'última restauració, l'any 2021. Font: Servei de Monuments.

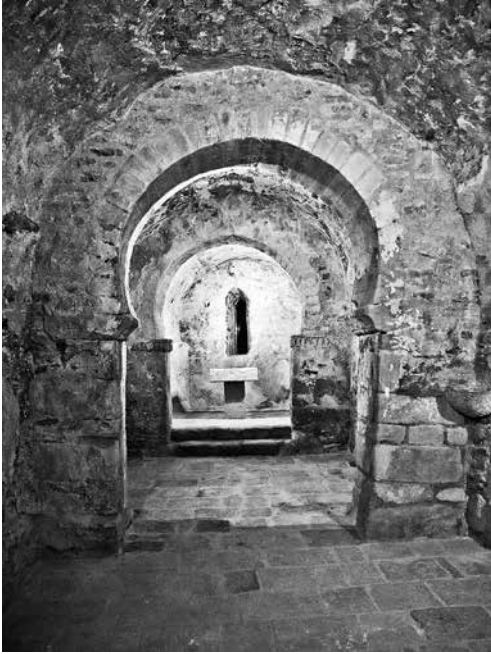
FIGURA 13: Interior de l'església un cop acabades les últimes obres de restauració, l'any 2021. Font: Servei de Monuments.

A l'interior del temple s'ha substituït la lluminària per nous elements de tipus LED, de menor consum i major integració amb l'església. El mobiliari existent a l'església, afectat per corcs, s'ha retirat i s'ha substituït per nous elements, de línies senzilles, que poden ser col·locats en disposició de cerimònia, o bé recollits al perímetre de l'església per tal de deixar-ne lliure l'interior. Finalment, un tòtem mòbil amb mirall permet, des de l'exterior i a través de la porta de vidre, observar tot l'interior del temple, en especial l'absis, amb les seves pintures murals. Aquest element, a més, compta amb panells explicatius. Alhora, un polsador exterior amb temporitzador permet il·luminar l'interior de l'església.

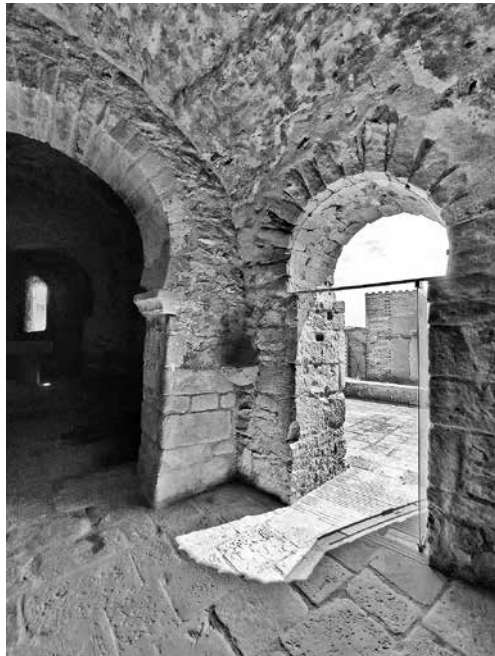
FIGURA 14: Nova porta d'entrada, l'any 2021. Font: Servei de Monuments.

Paral·lelament, s'han dut a terme altres intervencions encaminades a millorar i afavorir la visita de l'església. Per això s'ha considerat oportú eliminar el graonat de la porta d'entrada, introduït a la restauració dels anys vuitanta, i formar així un accés a peu pla entre la terrassa exterior i l'interior del temple. La porta que hi havia fins aleshores, de perfil d'alumini, s'ha substituït per una vidriera pivotant sense marc, enrasada per la cara interior del mur, per permetre'n la visió interior encara que l'església estigui tancada. Aquesta intervenció va executar-se amb seguiment arqueològic, però no ha donat cap resultat (Puig, 2021, p. 14). També s'ha suavitzat el canvi de nivell entre la primera i segona crugia, per tal de facilitar la visita i ús del bé, aprofitant que l'enllosat ja havia estat completament reposat en la restauració dels anys vuitanta.

A la resta d'obertures del temple s'ha seguit el mateix criteri que a la porta, i s'hi ha col·locat vidres sense marc, subjectats amb grapes. D'aquesta manera es garanteix una ventilació permanent gràcies a la franquícia entre el vidre i el brancal.
