La torre de l'Àngel: telegrafia òptica a l'Empordà

Lluís Bayona, Lluís Buscató i Gemma Vieyra

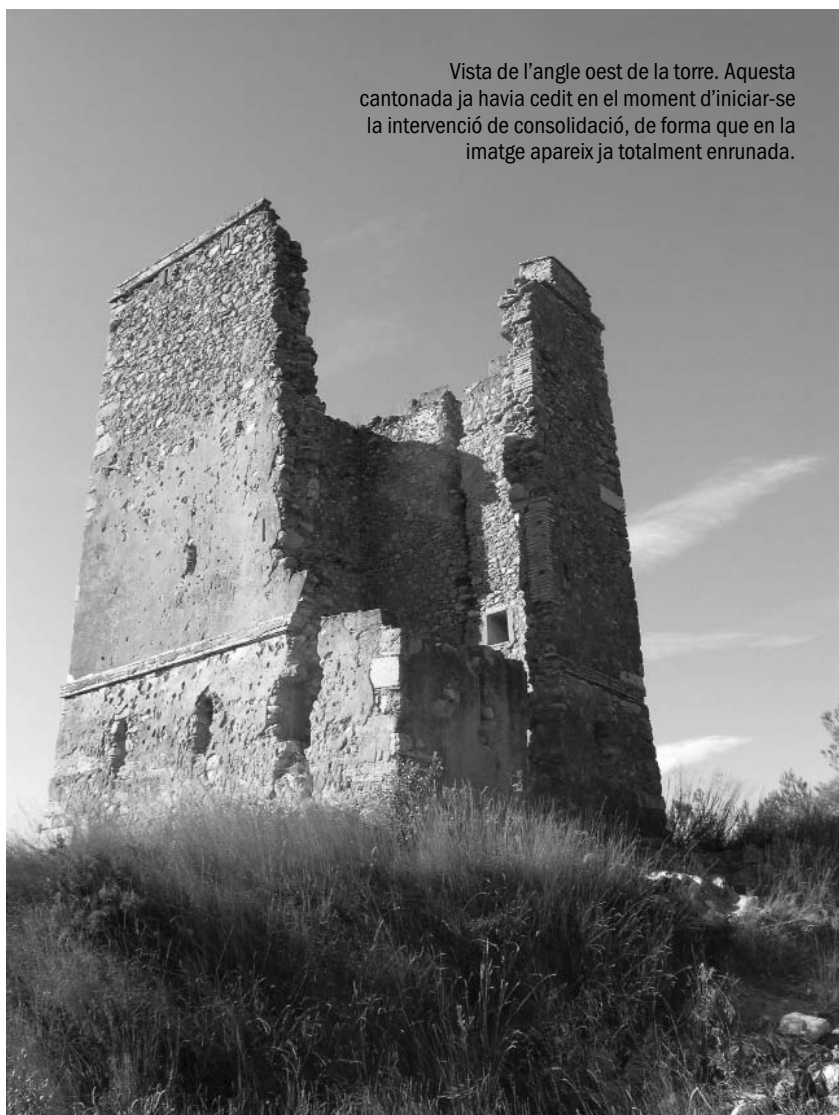
Vista de l'angle oest de la torre. Aquesta cantonada ja havia cedit en el moment d'iniciar-se la intervenció de consolidació, de forma que en la imatge apareix ja totalment enrunada.

En el moment d'iniciar la intervenció, la torre es trobava en estat de ruïna, amb la cantonada nord-est enfonsada i grans esquerdes verticals a les façanes. L'origen d'aquestes patologies s'ha de cercar en el fet que la construcció s'alça sobre un petit turó (146 metres) format per un terreny argilós molt plàstic i expansiu, que s'originà per l'erosió dels terrenys que l'envoltaven. A això, a més, cal afegir-hi que l'edifici no disposava de cap mena de fonamentació, sinó que es construï arran de terra. En conseqüència, un cop desapareguts els pisos interiors tota l'estructura esdevingué inestable.

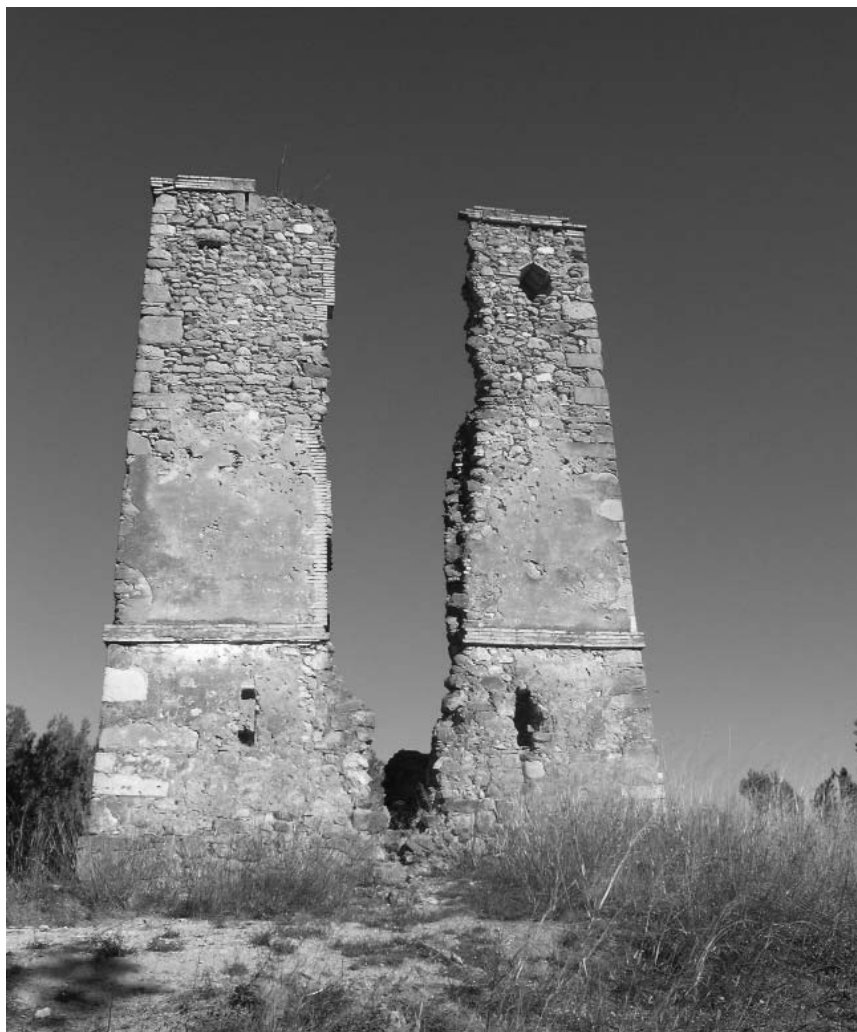
Façanes de la torre, en què es poden observar les patologies que l'afectaven. En concret, a causa de l'extrema plasticitat del terreny, s'havia produït un desplaçament dels murs i, en conseqüència, s'hi havien obert importants esquerdes que feien preveure la ruïna imminent del conjunt.

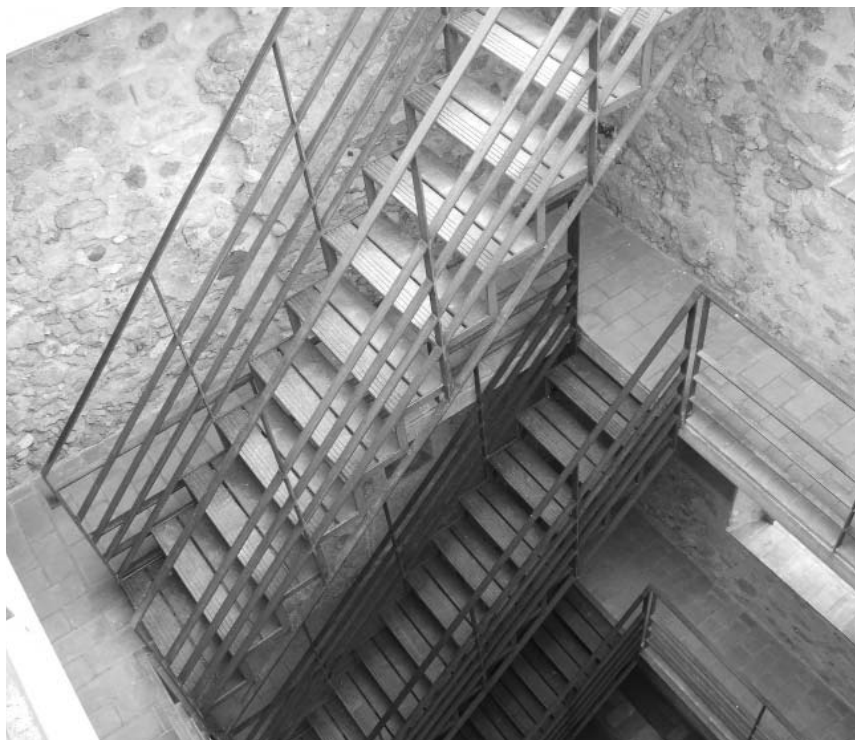
Interior de la torre un cop restaurada, amb els tres nivells de pas recuperats, que ahora serveixen per lligar el conjunt i donar-li solidesa.

gant. També s'ha utilitzat calç amurada com a lligant del rejuntat parcial de les parets conservades, que originalment estaven arremolinades. Les façanes s'han netejat amb projecció de silicat d'alumini, que ha permès deixar-hi la pàtina i les restes de morter que es conservaven a la vista. La part de lligada estructural s'ha fet amb l'ancoratge de tres lloses de formigó armat als tres nivells per estabilitzar els moviments continus de les parets. Les baranes i escales s'han fet amb ferro d'oxidació controlada i amb fusta, de forma molt lleugera, per tal d'obtenir una mínima afectació visual i contrastar amb la massa de la torre.

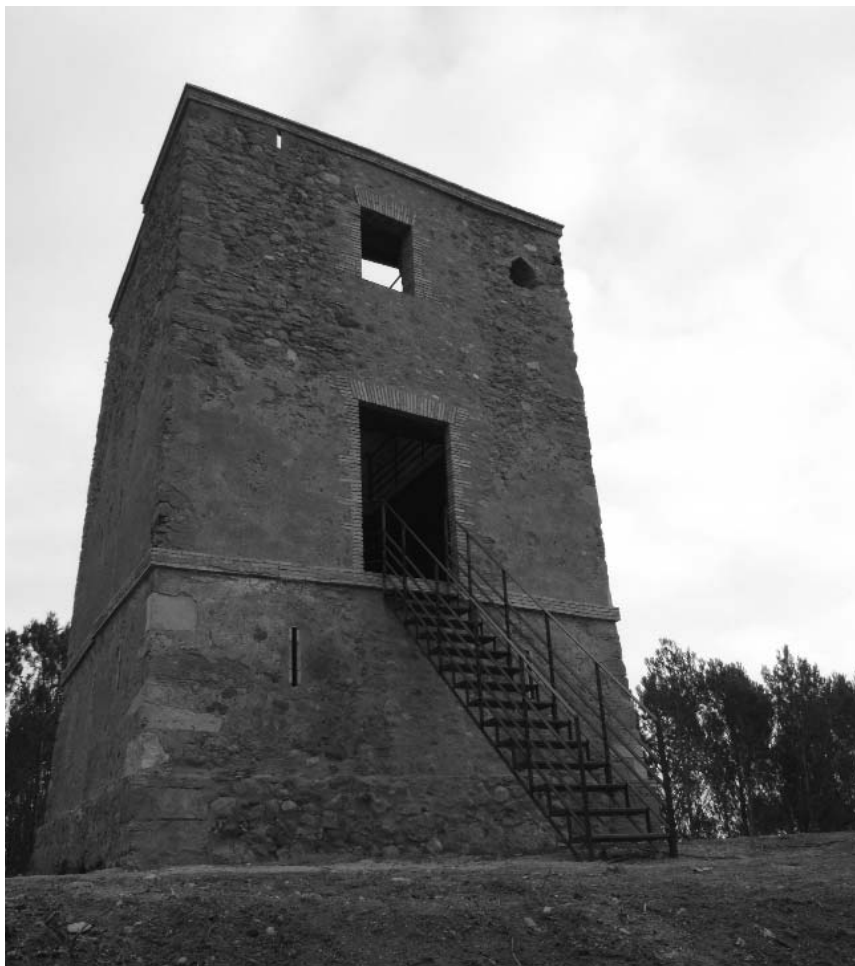
Vista general de la façana principal de l'edifici, un cop acabada la restauració. S'hi pot observar una escala metàl·lica que imita la situació i la forma de l'original de fusta.
