## Les esquerdes del pont de Besalú

### El Pont Vell de Besalú. Propostes preliminars per a la seva conservació

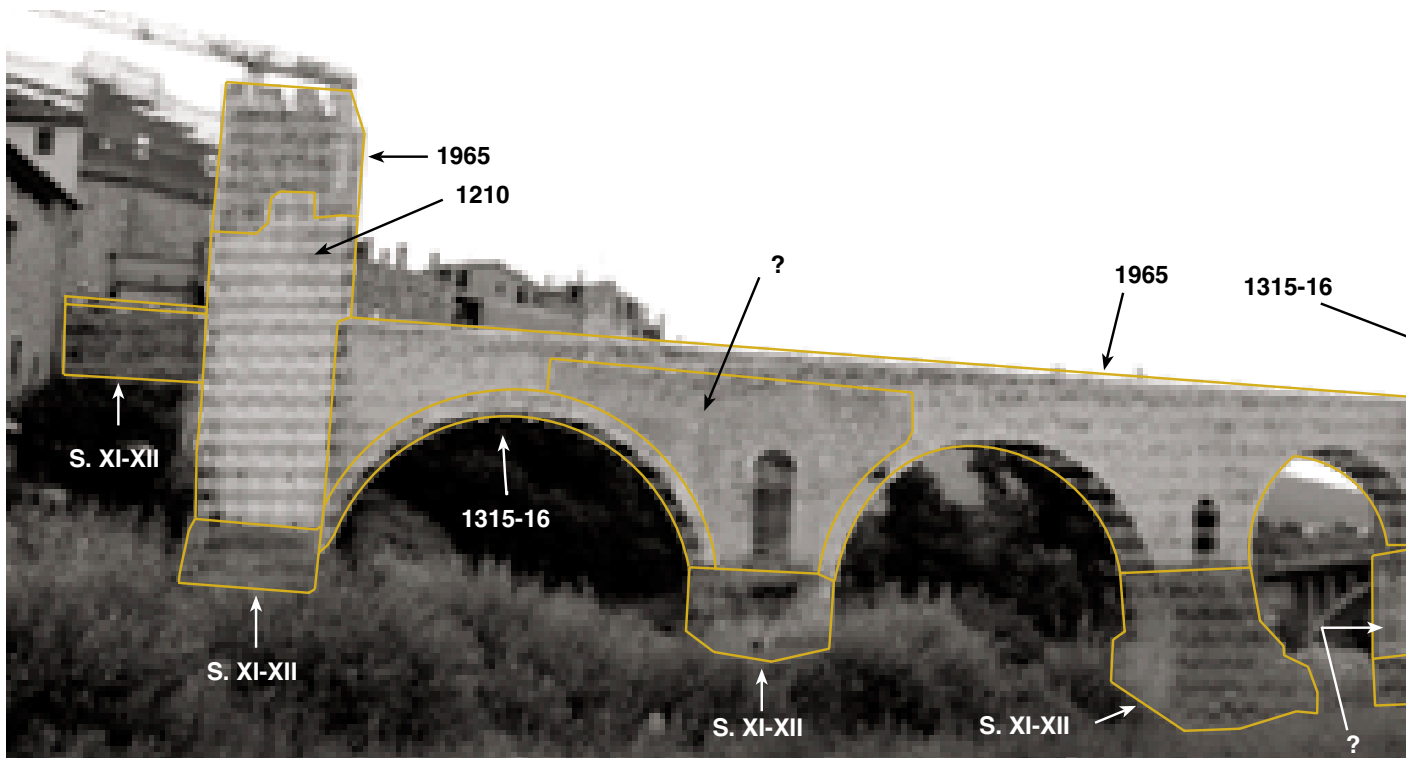
- També s'han de controlar les esquerdes aparegudes a la volta del segon arc del pont. Concretament, aquestes es troben en les arestes de l'arc aigües amunt. L'origen d'aquesta patologia potser s'ha de buscar en la voladura, l'any 1939, de l'arcada contigua, fet que s'ha vist agreujat per les importants humitats que s'hi observen. Aquestes afecten l'esmentat arc i el seu paviment superior i són causades per una deficient evacuació de les aigües, raó per la qual cal fer una neteja dels desguassos. Alhora, es preveu fer una cata a la part central del pont per poder valorar en quin grau l'aigua ha afectat el

seu interior i, a més, poder lligar la volta des de dalt i impermeabilitzar el paviment, si fos necessari.

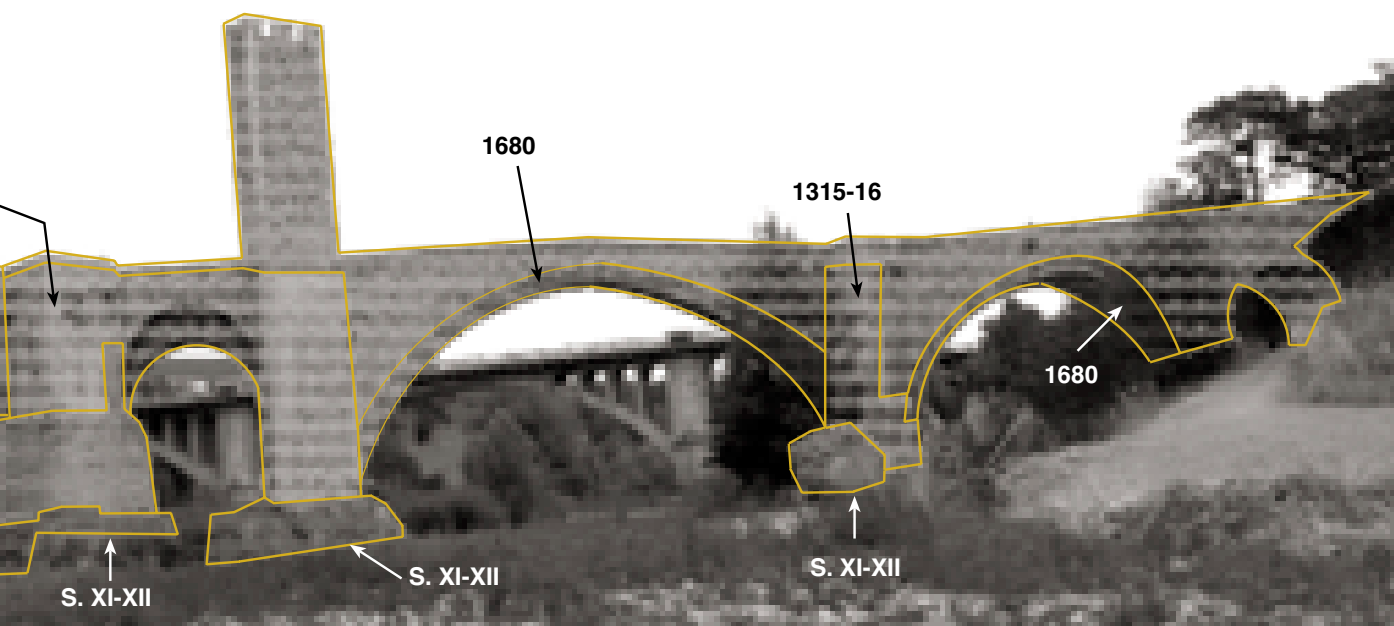
- Restauració de les juntes obertes, carreus moguts i paviment en les dues torres del pont i en el coronament i terrassa de la torre del mig. La reparació es portarà a terme també amb plataformes elevadores a les terrasses de les torres, i es rejuntaran i fixaran els carreus i les parts de paviment de còdols deslligats.
- Pedres deslligades a la base de l'última pilastra del pont, al segon sector. Cal tornar a rejuntar-les, atès que una revinguda del riu se les podria endur. El lligat també es farà amb morter de calç.
- Juntes obertes en la pilastra central gran, l'anomenada Creu Grossa, situada al costat de la torre situada al mig del pont. Les esquerdes existents a mitja alçada ja surten en fotografies fetes abans de la restauració de l'any 1965, i

aparentment no presenten moviments. Caldrà posar-hi algun testimoni per veure'n l'evolució. Aquesta tasca l'hauran de portar a terme empreses especialitzades.
