Restauració de la torre de les Hores de Pals (Baix Empordà)

# Torre de les Hores

Diputació de Girona  
Àrea de Cooperació Local, Cultural i d'Acció Social  
Servei de Monuments

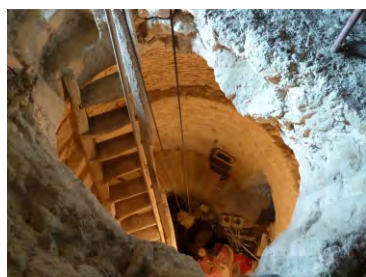
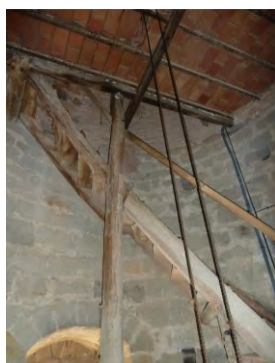
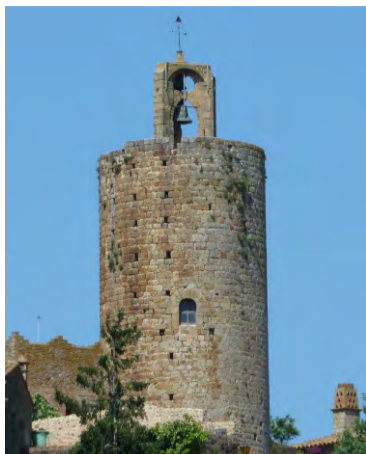
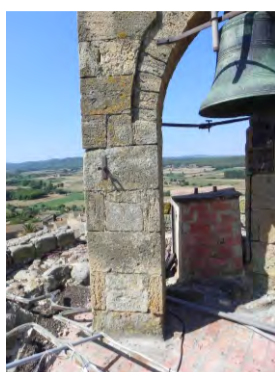
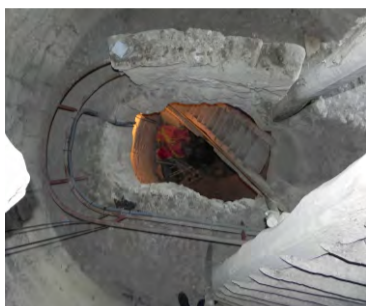
Situació prèvia

El pis de sota, que té una alçària de 5,5 metres des del sòl actual, devia funcionar originalment com una mena de rebost o magatzem i està cobert per una volta de pedra, ara molt malmesa.
