## LA RECUPERACIÓ DEL MONESTIR DE SOUS

Lluís Bayona i Prats

Cap del Servei de Monuments de la Diputació de Girona

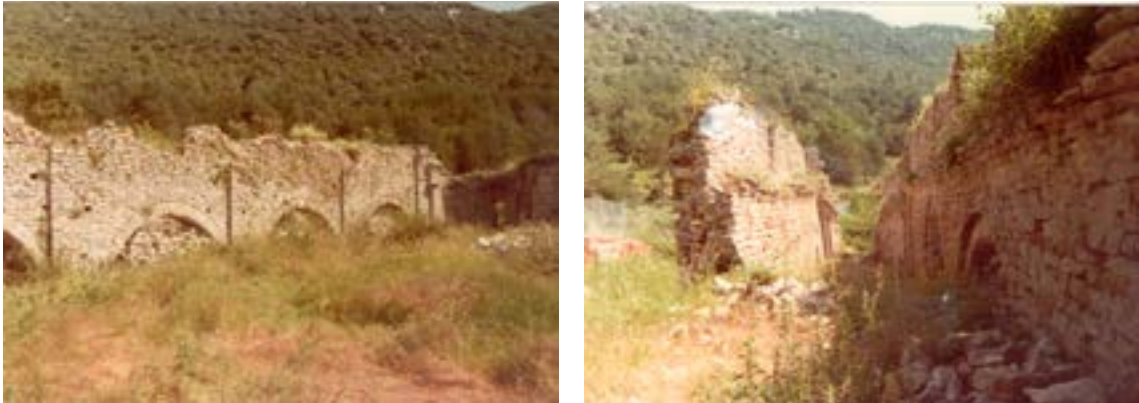
Naus central i lateral nord de l'església romànica de Sosp poc abans d'iniciar-se les intervencions l'any 1985. Estaven totalment cobertes de terra i runa i amb els arcs formers paredats des de l'època moderna.

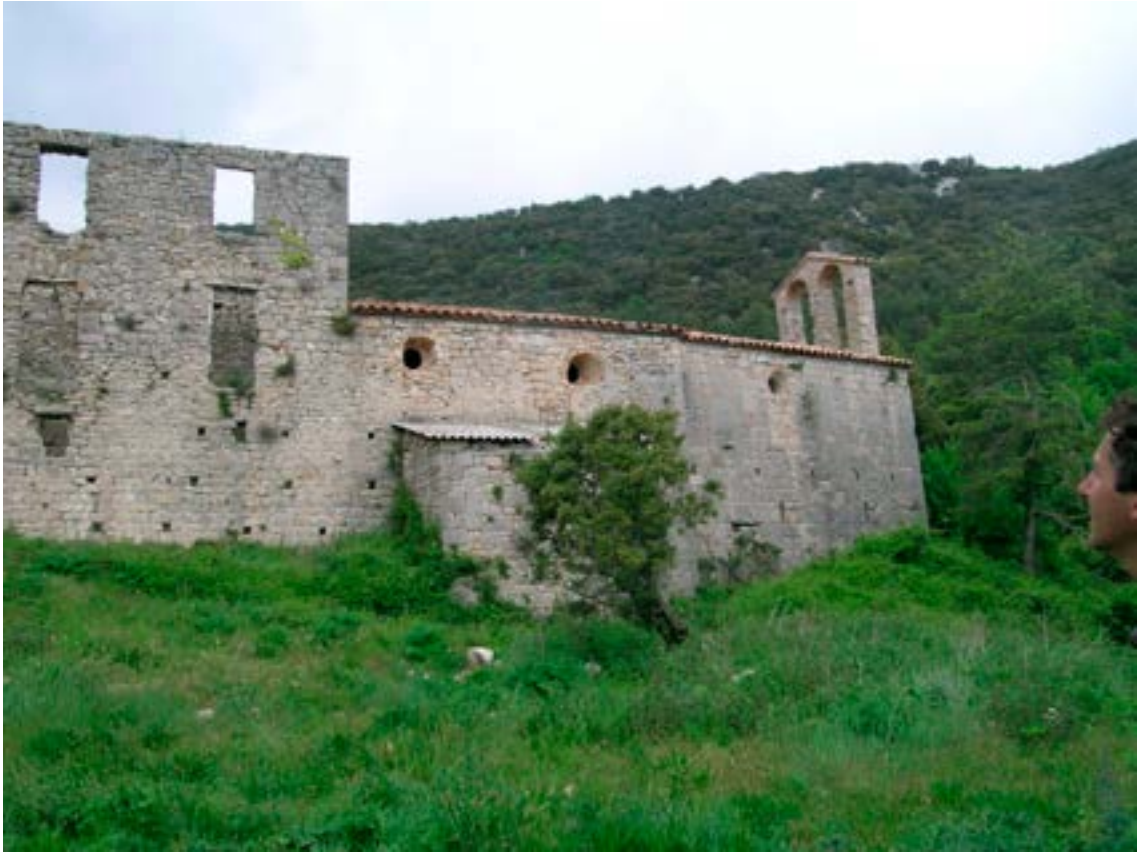
Sector sud del conjunt monàstic. A l'esquerra, s'observen les finestres de la rectoria contemporània i, a la dreta, l'església parroquial, amb un campanar en espadanya damunt de l'entrada. Aquestes construccions corresponen al primer terç del segle XIX, quan tingué lloc la darrera gran intervenció arquitectònica al monestir. En concret, va consistir en l'adequació de les restes de construccions medievals d'aquest sector com a parròquia del desaparegut poble de Sous.

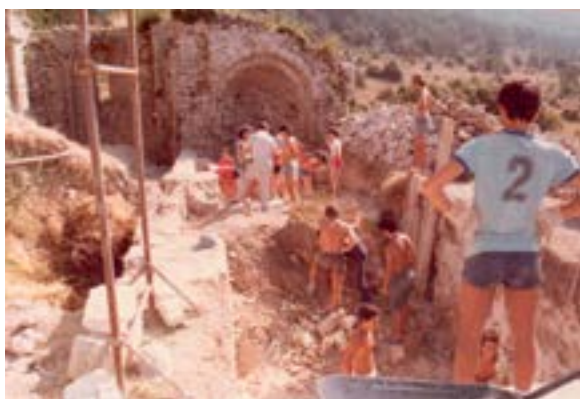
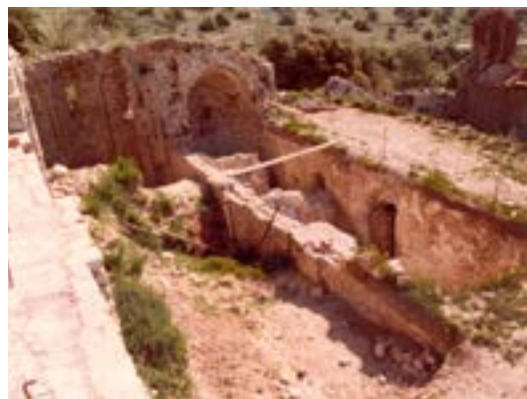
L'església romànica en procés d'excavació. Actuació duta a terme, majoritàriament, per joves que participaven als camps de treball organitzats per la Generalitat de Catalunya.

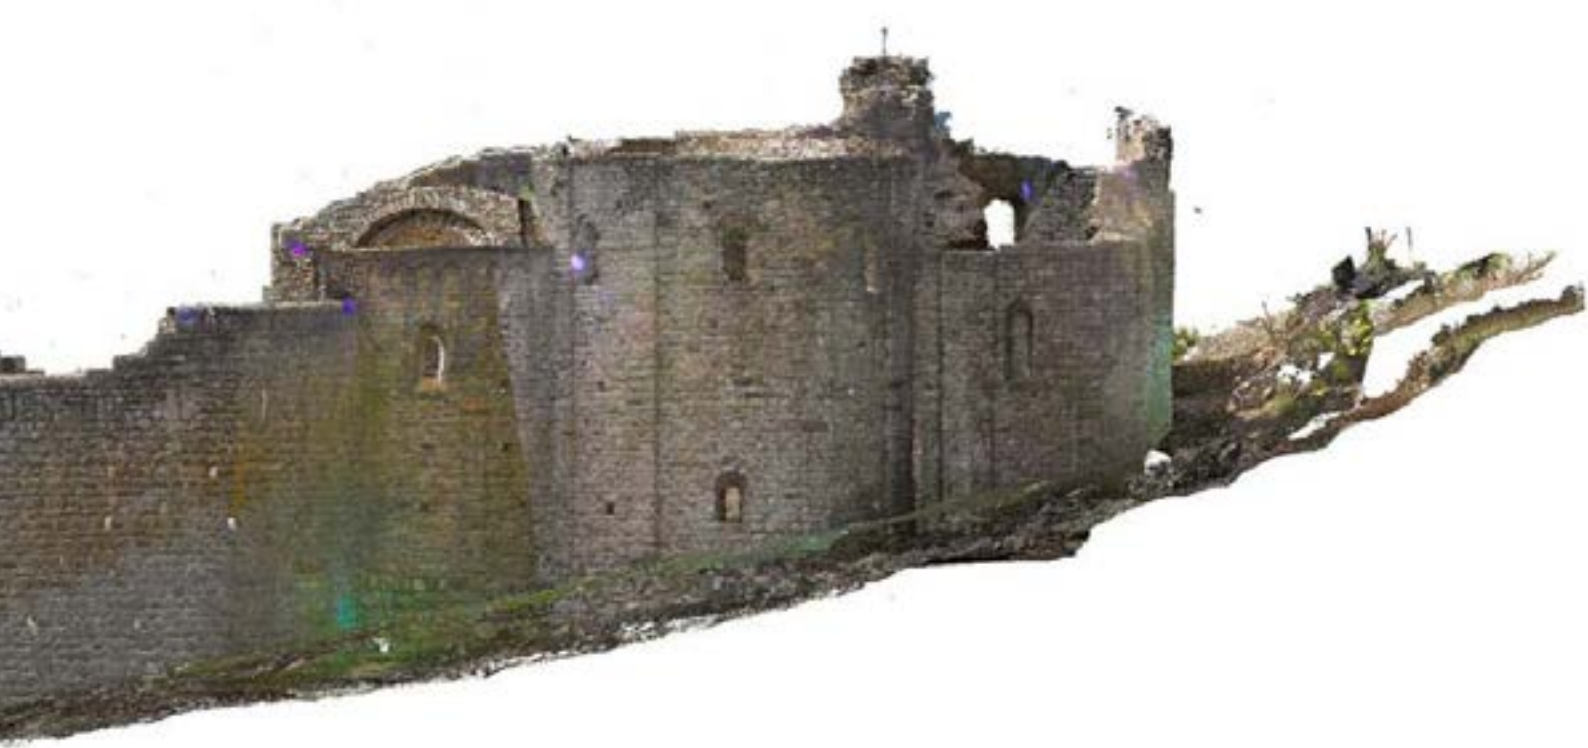
Vista de la façana est del monestir, que ens permet observar com es bastí el conjunt en un terreny que, originalment, presentava un fort pendent. Per aquesta raó calgué bastir el monestir damunt de diverses terrasses.

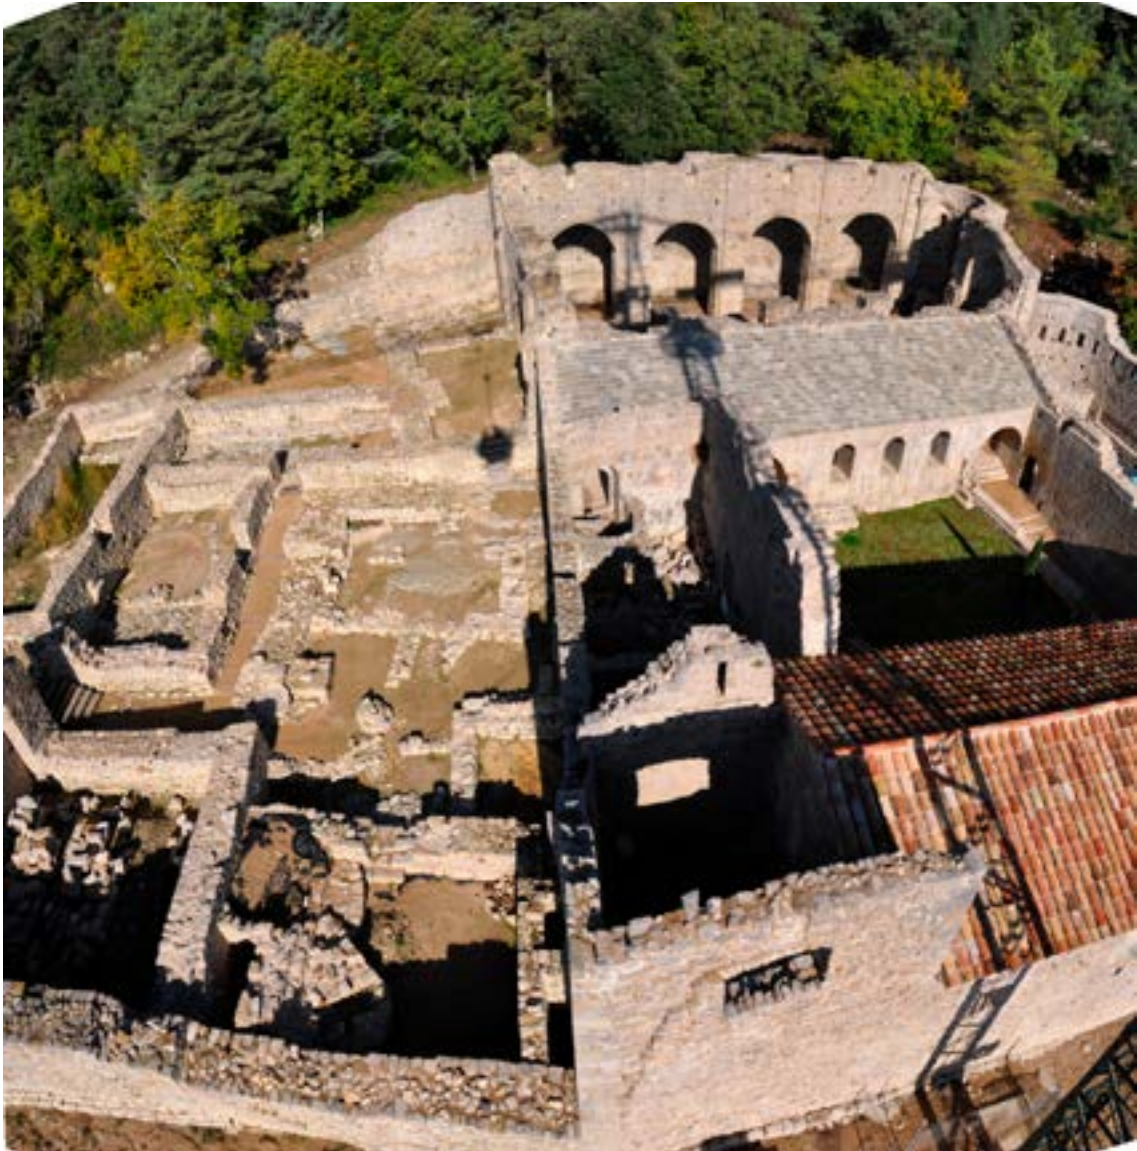
Vista aèria del conjunt monàstic en les fases finals de la seva restauració. Concretament, hi podem observar el claustre, l'església i els edificis annexos ja excavats i en procés de restauració.

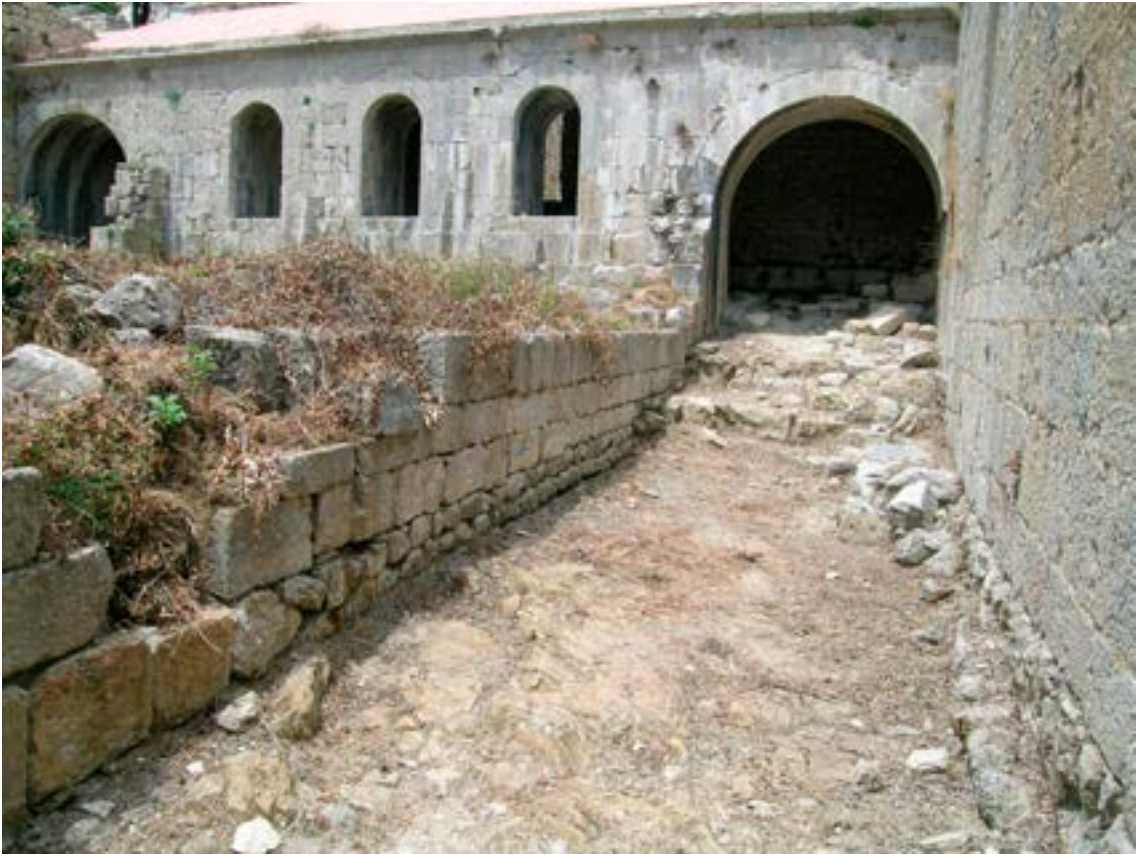
Fotografia de l'ala est del claustre en procés de desenrunament. La imatge permet observar que les ales est i oest del claustre eren graonades, per salvar així el pendent existent.

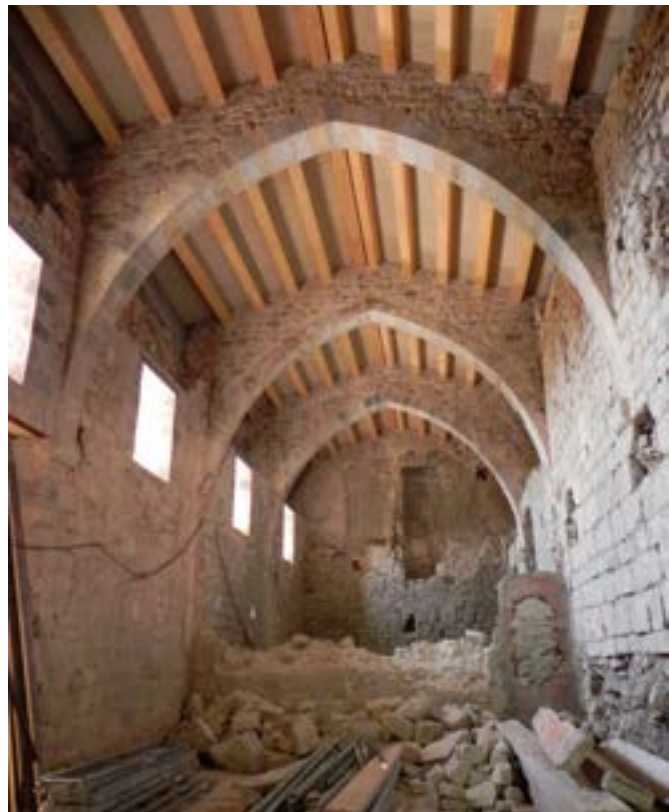
Recuperació de la sala capitular gòtica i dels arcs apuntats que la cobrien, alguns dels quals havien estat paredats a principis del segle XX, en bastir l'església i la rectoria de la parròquia de Sous.

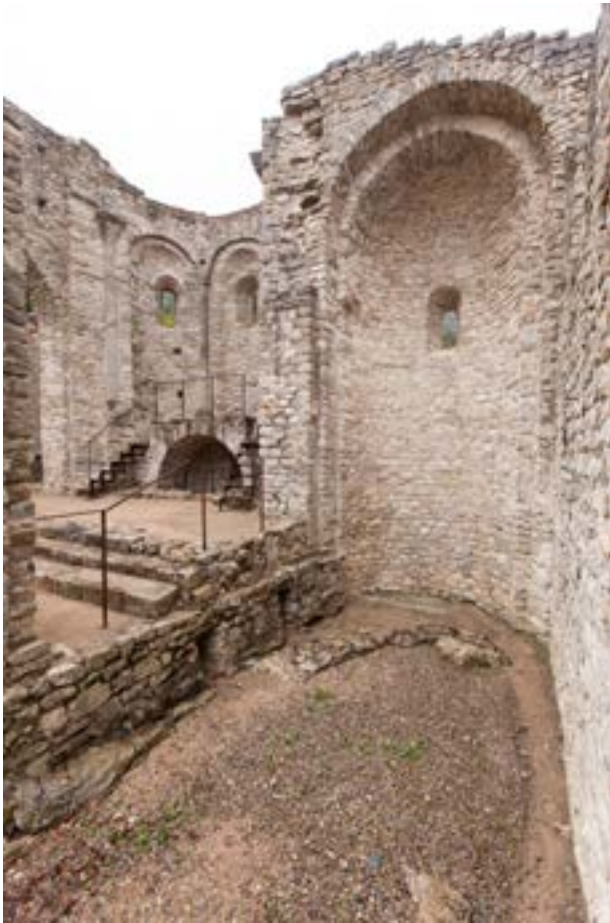
Capçalera de la nau sud de l'església romànica un cop excavada i restaurada. Les intervencions arqueològiques localitzaren en aquest sector les restes de l'absis semicircular (visible a la part inferior esquerra de la imatge) d'una esglésiola preromànica que va ser l'origen del monestir.

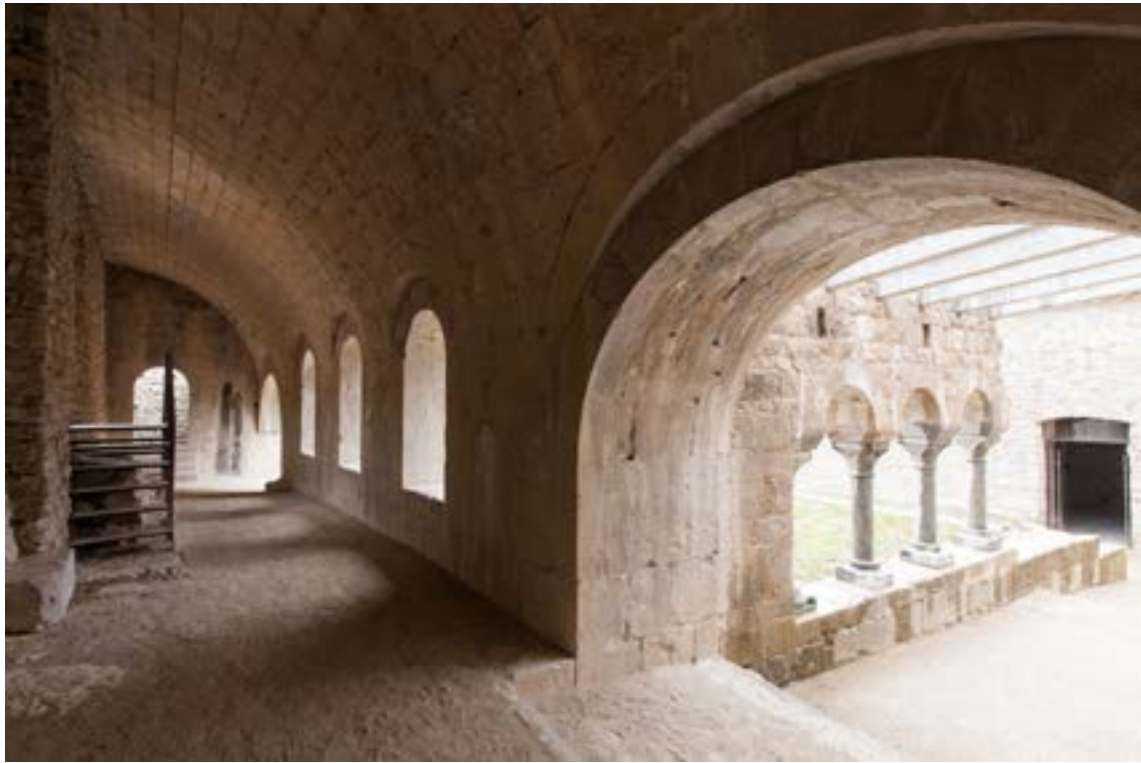
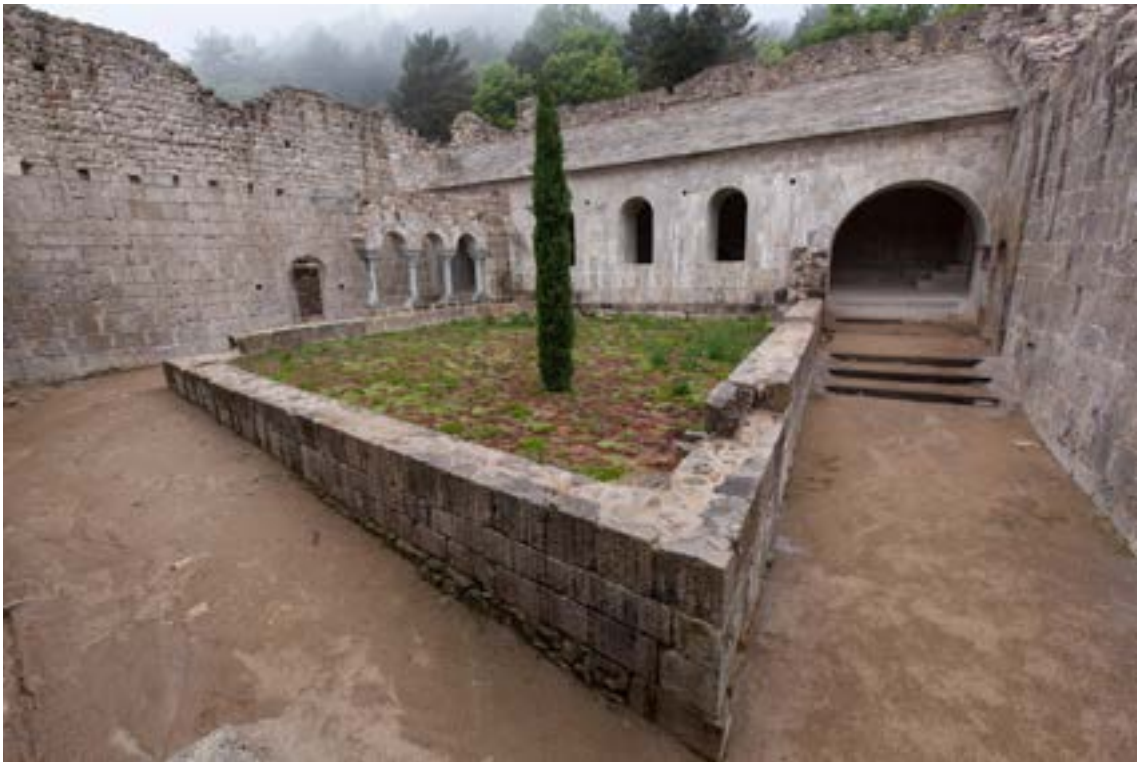
Vistes del claustre del monestir un cop finalitzades les obres de restauració (fotografies d'Eddy Kelele).

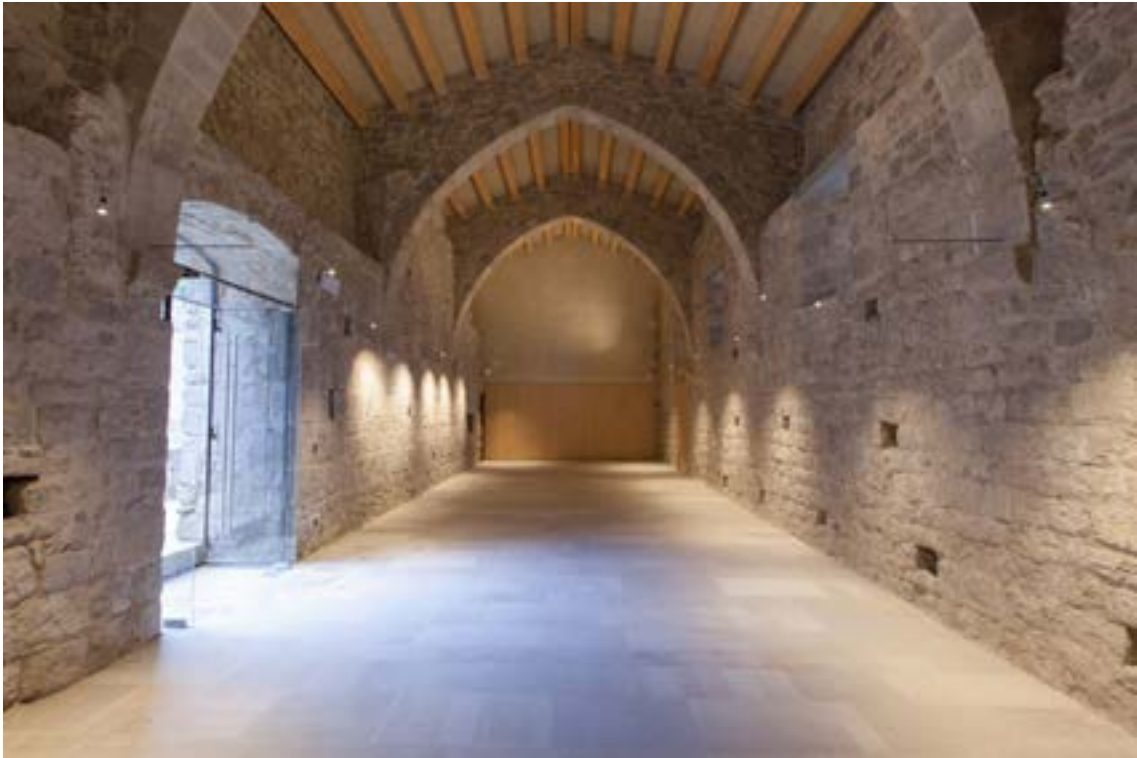
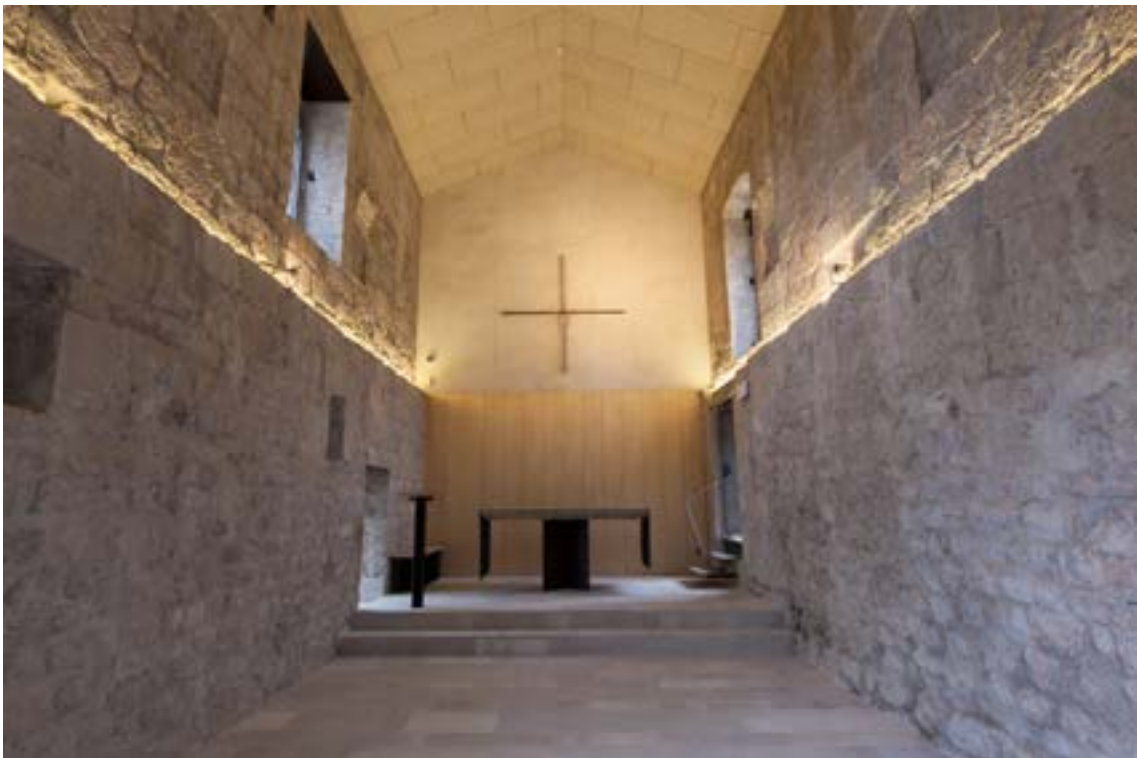
Sala capitular i actual església de Sous un cop finalitzades les obres de restauració (fotografies d'Eddy Kelele).
