# CASTELL DE ROCABRUNA (CAMPRODON, RIPOLLÈS), 2010-2011

Bibiana AGUSTÍ FARJAS, Dolors CODINA I REINA

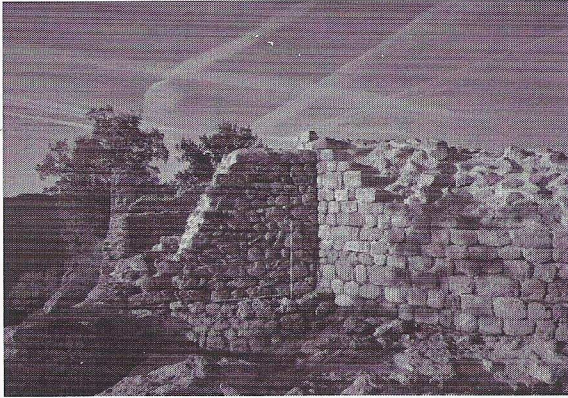
**Figura 2.** Seqüència constructiva dels elements perimetrals del nord: restes parcials d'un mur circular (UE 1201 a la part inferior esquerra) sobre el que es recolza la torre circular (UE 1007) amb el seu basament quadrat (dreta) i les seves posteriors reparacions (part superior esquerra).

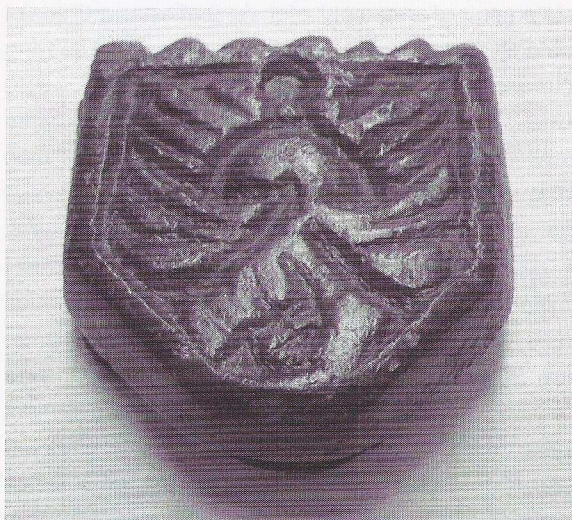
**Figura 6.** Fermall de bronze per a corretja, amb decoració zoomorfa representant un au.

El material metàl·lic constitueix la part més característica del jaciment. L'anàlisi funcional de l'any 2011 es troba encara en procés d'estudi a càrrec de Sylvain Vondra. Un gruix important el formen els objectes de ferro (50 claus, 14 planxes d'armadura clavetejades amb gavarrots de bronze, eines/armes de tall i/o projectils, una baula de collar de gos, 1 projectil), claus de pany (de portes o caixes), una ferradura de cavall, dos esperons de cavaller, dos didals i un bon nombre d'agulles de cap de bronze, mentre que un petit nombre d'objectes respon a elements de fermall (una sivella rodona) i tiges diverses (n=41), la major part de bronze (Fig. 6 i 7)

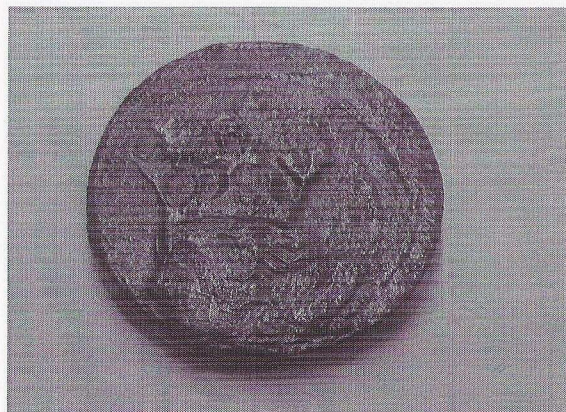
**Figura 8.** Pesal de croat de Barcelona o Perpinyà. Anvers amb bust del rei.

Numismàtic. La identificació i la valoració ha estat a càrrec de Josep Maria Llorens. Correspon a 4 peces de bronze procedents dels nivells d'ús dels sectors 5 i 6. Tres són monedes (un senyal de billó, un diner de billó de Perpinyà del 1493 i un diner de Ferran II del 1494), mentre que la quarta és un pesal (UE 1611-27) o peça destinada a comparar amb el pes de les peces monetàries per evitar les falsificacions (Fig. 8 i 9). Els pesals només es tenien en propietat en cases de certa rellevància social. Totes elles es daten entre mitjan i final del segle XV i tenen com a referent el rei d'Aragó Ferran II.

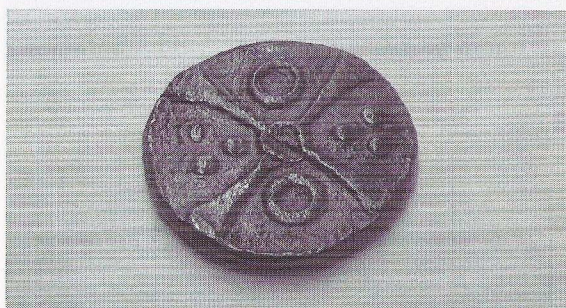
**Figura 9.** Pesal de croat de Barcelona o Perpinyà. Revers amb creu de croat, punts i anelles amb contramarca de l'escut.

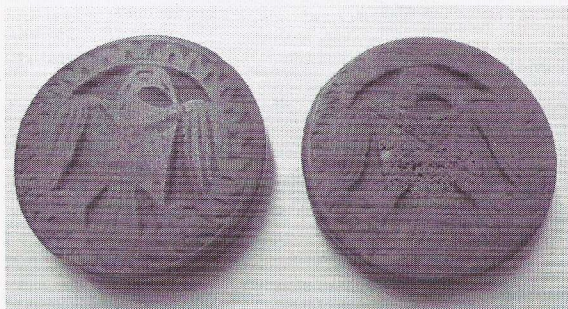
Figura 11. Fitxes de joc treballades en os. Anvers representant una àliga en aparició frontal.

taula (Fig. 11 i 12), circulars, decorades amb motius zoomorfs incisos a les dues cares i amb el contorn polit; ambdues tenen el mateix motiu d'una àliga de front en una cara i, a l'anvers, una presenta una àliga de mig perfil i l'altre dos peixos cap-i-cuats com el símbol astrològic de Peixos. Tot el conjunt s'emmarca en el treball de *tabletterie* molt ben conegut i estudiat en el centre i nord medieval francès (Chandevau 2002). De les peces de joc, de moment, no n'hem

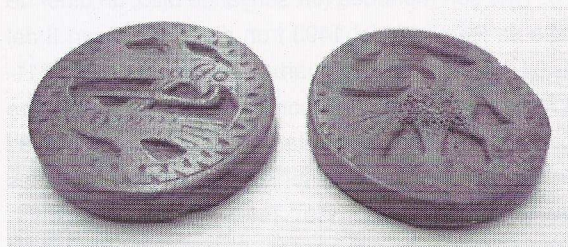
Figura 12. Fitxes de joc treballades en os. Revers representant el símbol de Peixos i una àliga en aparició lateral.
