## Les esquerdes del pont de Besalú

### El Pont Vell de Besalú. Propostes preliminars per a la seva conservació

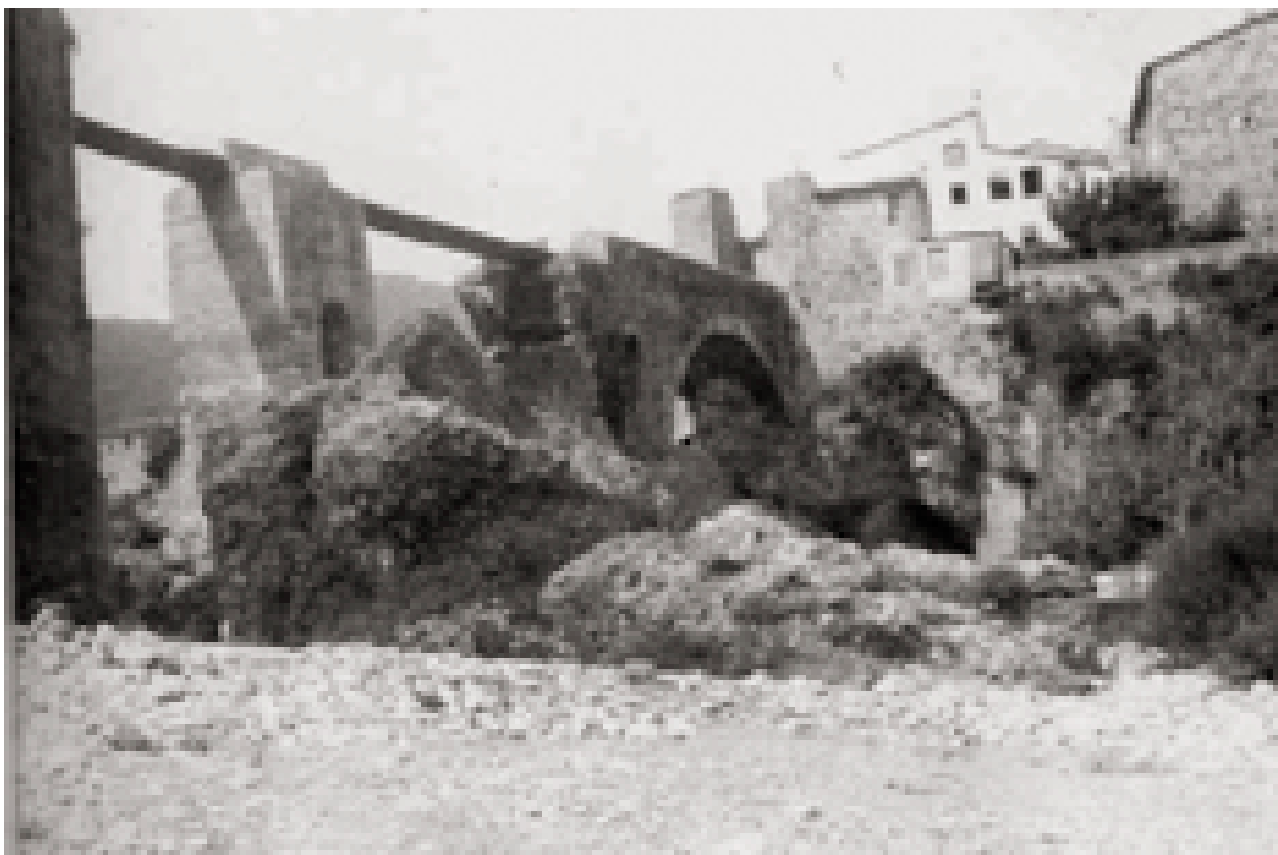
*Vista parcial del primer sector del pont a principis dels anys seixanta, on es poden observar els estralls produïts per la voladura parcial del pont, efectuada per les tropes republicanes en retirada.*

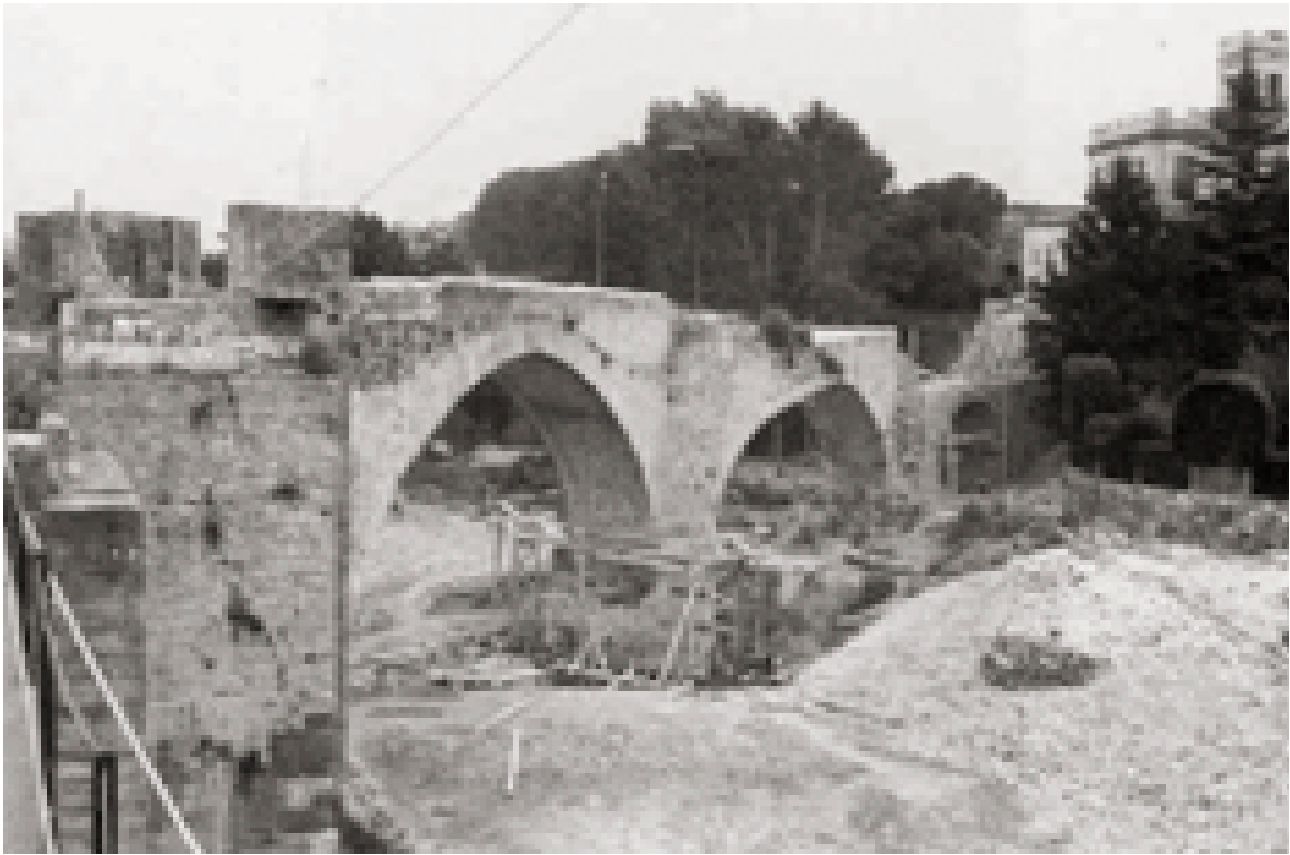
*Vista del segon sector del pont, durant les obres de restauració que s'hi feren als anys seixanta, on es pot observar l'estat general del pont i les obres de refonamentació que es dugueren a terme.*
