# 21. LA CONSOLIDACIÓ I L'ADEQUACIÓ DE LA VIL·LA

Lluís Bayona i Prat<sup>1</sup>

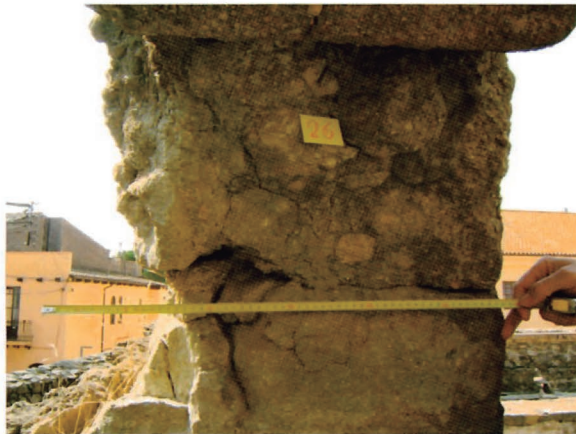
**Figura 21.1.** Primer pla d'una dovella de les termes romanes de Caldes de Malavella. Les dovelles de la cara sud han perdut prop de vint centímetres.

agressiva), el que més afecta les restes és el procés de mullat i assecat sovintejat. Un exemple proper i clar d'això que diem el tenim en el jaciment de les termes romanes de Caldes de Malavella, en el qual les dovelles dels dos arcs conservats tenien originàriament uns seixanta centímetres de llargada. Actualment, la cara nord, malgrat ser la més humida, més o menys manté la mida original. La cara sud, en canvi, s'ha desfet; la major part de les peces han perdut uns vint centímetres, i d'altres encara n'han perdut més (Bayona/Buscató 2011). La conclusió és òbvia: cal evitar tant com sigui possible les humitats i les entrades d'aigua (Fig. 21.1).

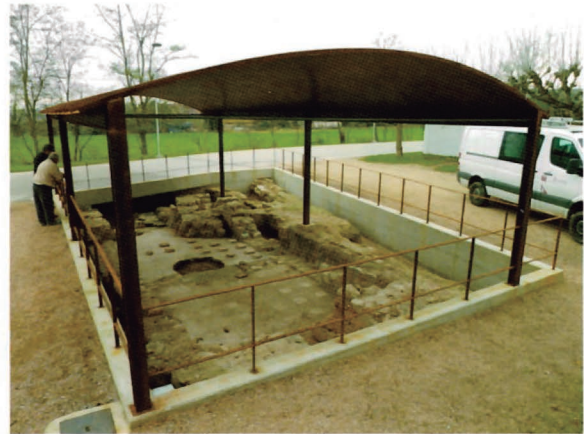
**Figura 21.2.** Restes de les termes romanes de la vil·la romana de Sant Menna, a Vilablareix, amb la coberta metàl·lica que les protegeix.

l'obra ja s'ha finalitzat i s'han protegit amb una coberta metàl·lica les restes descobertes: uns banys d'època romana (Fig. 21.2).

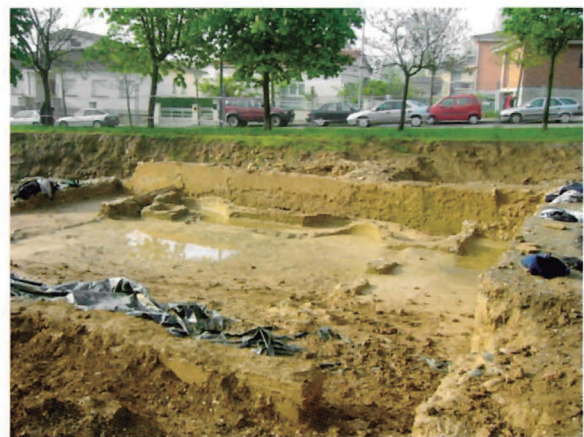
**Figura 21.3.** Vista parcial del nimfeu de la vil·la romana del Pla de l'Horta, tot just acabat d'excavar, després d'una breu pluja.

hem observat que com més interessen als visitants, més possibilitats hi ha que el monuments es conservin (Bayona,2009). A la pràctica, l'ideal que hom pretén assolir amb aquesta manera d'actuar és el que regeix la Llei de patrimoni cultural català, en què el patrimoni és vist com un dels testimonis fonamentals de la trajectòria històrica i d'identitat d'una col·lectivitat local, de manera que els béns que la integren constitueixen una herència insubstituïble que cal transmetre en les millors condicions a les generacions futures. La protecció, la conservació, l'acreixement, la investigació i la difusió del coneixement del patrimoni, doncs, són algunes de les obligacions fonamentals dels poders públics (Fig. 21.3).<sup>5</sup>

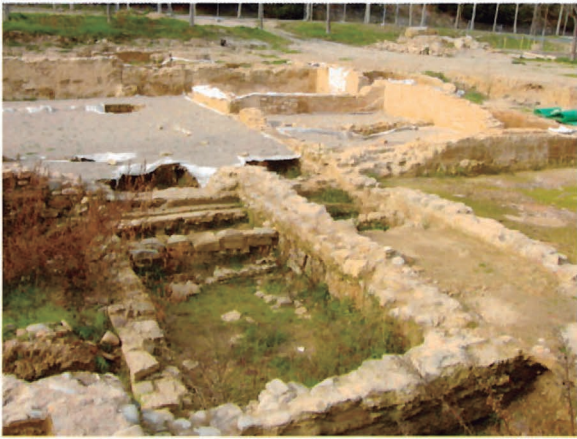
**Figura 21.4.** Intent de protecció del jaciment amb geotèxtil i terra.

Tal com hem avançat en la introducció, el primer que es va constatar en intervenir al jaciment era la impossibilitat de deixar les restes a l'aire lliure mentre es finalitzava l'excavació. Els paviments i els murs, malgrat haver estat excavats amb exquisidesa, ràpidament iniciaven un inexorable procés de degradació. La primera actuació de conservació va tenir lloc a l'estiu del 2010 i va centrar-se en els paviments de mosaics i en els revestiments dels murs descoberts en les primeres campanyes arqueològiques, amb l'objectiu de minimitzar els processos d'alteració que els afectaven (Fig. 21.4).

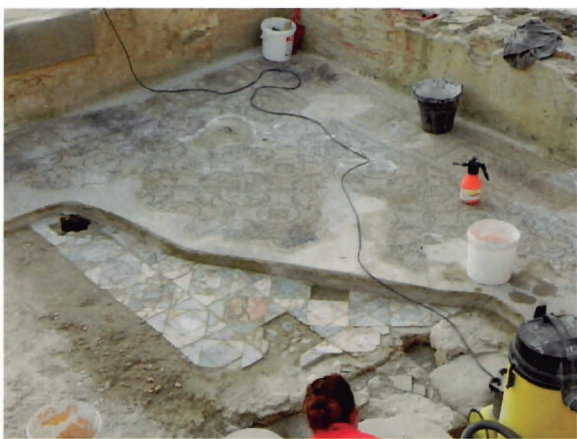
**Figura 21.5.** Primer pla de la consolidació del mosaic de l'àmbit A15.

Aquesta tasca va ser duta a terme tant per la brigada del Servei de Monuments com per una empresa externa especialitzada, Signinum, que es va fer càrrec de la consolidació de mosaics i paraments (Fig. 21.5). Malauradament, aquesta intervenció no assegurava la preservació de les restes, atès que les condicions físiques a les quals estaven sotmeses no canviaven i de seguida s'iniciava novament el procés de degradació. Igualment, l'intent de protegir-les amb geotèxtil i una petita capa de terra tampoc va resultar, si bé alienta el procés. Per tot això, des del Servei de Monuments es va arribar a la conclusió que calia cobrir el conjunt, encara que fos de manera provisional, per assegurar-ne la conservació.

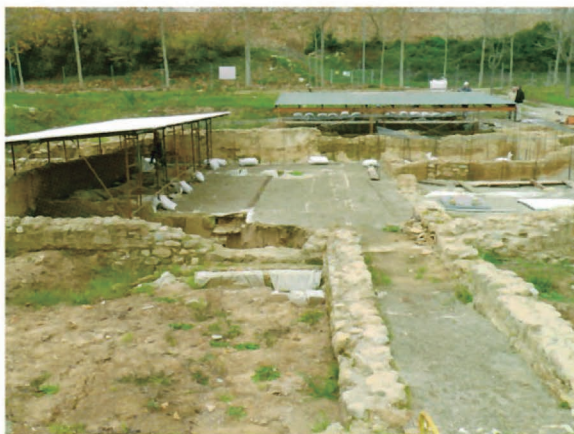
**Figura 21.7.** Primeres cobertes provisionals per tractar de protegir els elements més emblemàtics del jaciment. El nimfeu i el dipòsit.

El primer avantprojecte elaborat en aquesta línia, l'any 2010, preveia bastir, en un parc obert, diversos pavellons (segons les necessitats de l'excavació), que serien cobertes provisionals de lona (Fig. 21.6), semblants als envelats de festa major, que es podrien desplaçar o ampliar en cas de necessitat. L'objectiu era protegir dels embats de la meteorologia tant les restes com els arqueòlegs i, alhora, deixar el conjunt desbrossat i visitable de manera provisional. La proposta, emperò, finalment va ser desestimada, motiu pel qual es va optar per fer unes petites cobertes provisionals d'obra, amb xapa metàl·lica i pilars de totxo, que, malgrat el seu fort impacte visual, han protegit correctament les restes (Fig. 21.7).

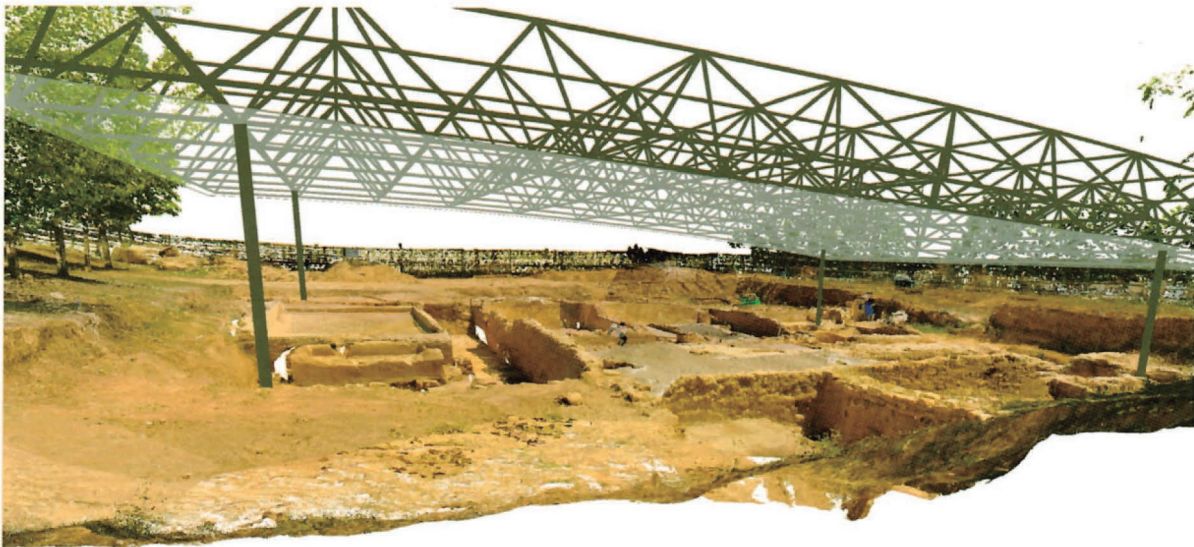
**Figura 21.8.** Primera proposta de coberta plantejada pel Servei de Monuments.

càmeres de videovigilància i un sistema d'alarmes per evitar possibles abusos i bretolades. Finalment, la zona on es trobaven la major part de les restes arqueològiques en el moment d'elaborar el projecte es preveia que es cobriria amb un entramat metàl·lic, format per tubs rodons i boles roscades de color verd pastís, que sostindria una subestructura de vidre laminar lleugerament corbada cap a l'est. Aquesta coberta recolliria l'aigua i la duria cap als baixants, que la canalitzarien cap a l'exterior, de manera que es privaria el pas a la principal entrada d'humitats a les restes (la capa freàtica baixa, per sota del nivell excavat, i el terreny, en estar situat en un pendent, desaigna bé). Actualment, aquesta darrera actuació ja està finalitzada (Figs.21.8-10).

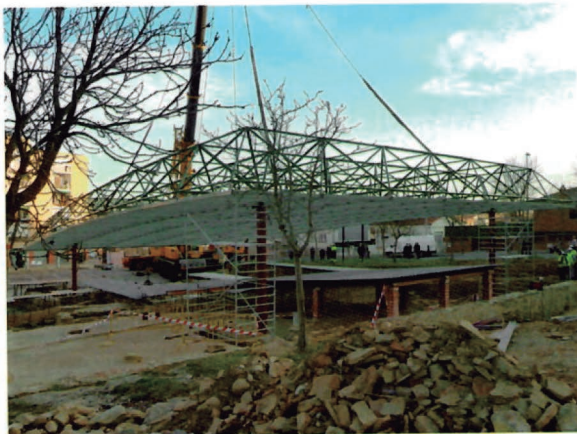
**Figura 21.11.** Instal·lació de la primera coberta protectora definitiva.

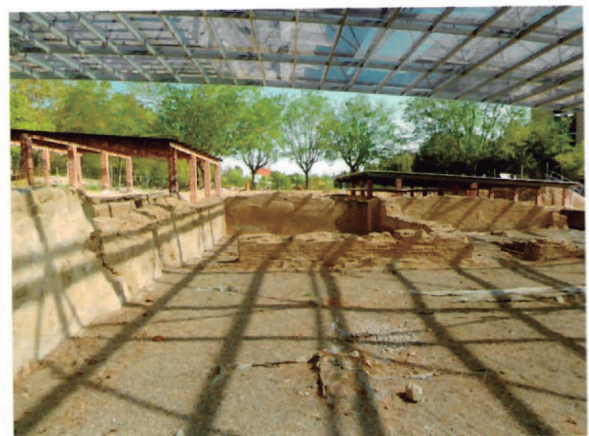
**Figura 21.12.** Construcció de noves cobertes provisionals per protegir les darreres dependències posades al descobert per les excavacions arqueològiques. El magatzem de dolis i el torcularium.

ament, a la part productiva de la vil·la) no queden protegides. Per aquesta raó ha calgut, novament, fer diverses cobertes provisionals, mentre es planteja la possibilitat de construir una nova estructura protectora al costat de la que ja hi ha bastida i d'ídèntiques característiques.
